# ISDND de MOISENAY

## En post exploitation

*Commission de Suivi de Site*

*7 mai 2020*

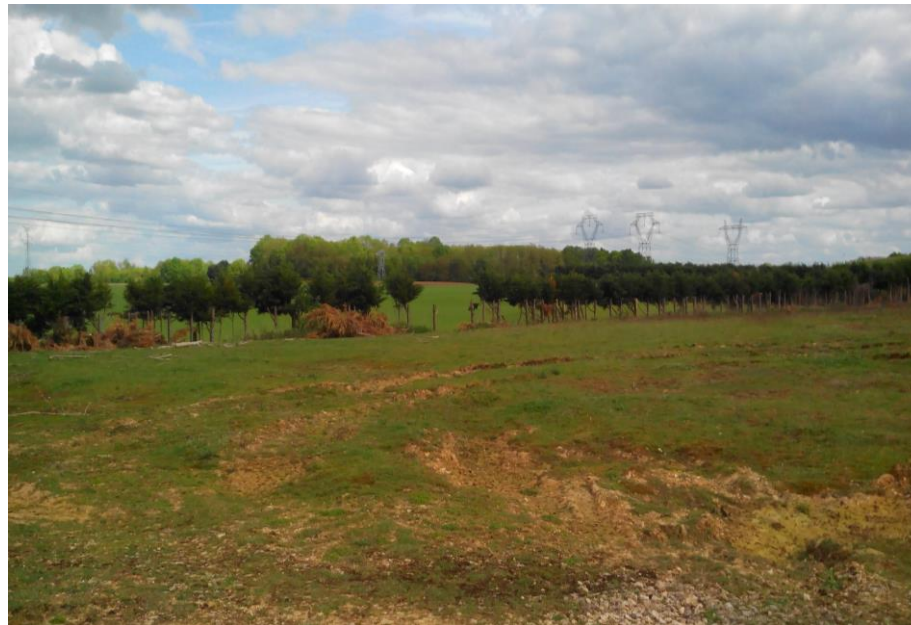
Moisenay 2017

- 01/07/2009 : démarrage de la période de suivi post exploitation de 30 ans de l'ISDND réaménagée, suite à l'autorisation préfectorale en date du 05/08/2009
- 2019 : 1<sup>er</sup> bilan post exploitation ➔ pas d'impact constaté

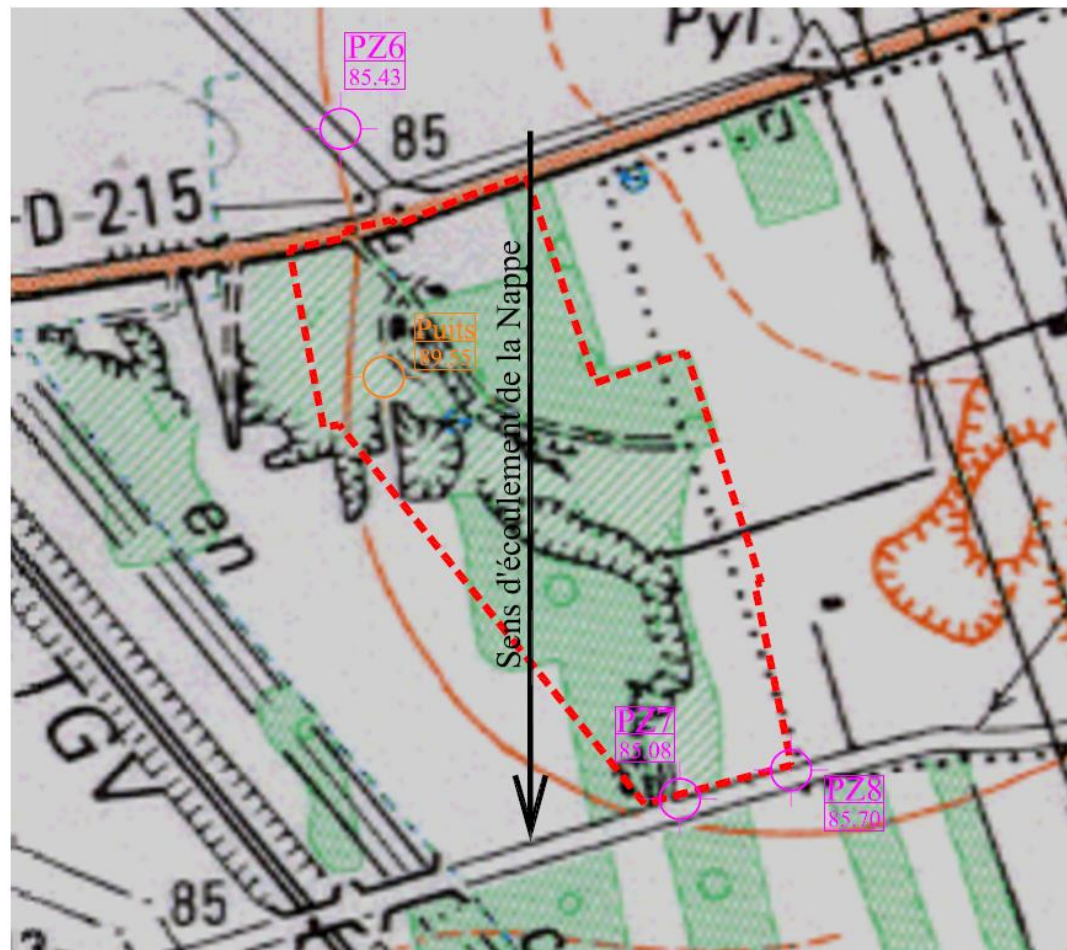
Suivi piézométrique conformément à l'arrêté préfectoral avec 3 piézomètres et un puits.
